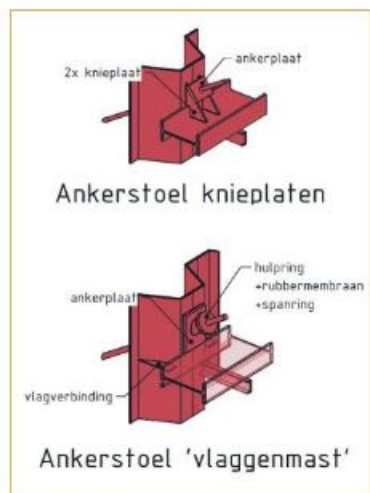
Figuur 4 - Principedetails ankerstoelen.

Omdat de onderste ankerrij onder de grondwaterstand aangebracht moest worden, is er hier voor het ankerdetail voor een zogenaamde 'vlaggenmast' gekozen. Hiervoor moest de gording volledig op trek worden verbonden met de damwand. Daartoe zijn in alle damwandkassen strips aangebracht. Voor de bovenste ankerrij is gekozen voor een traditionele ankerstoel met knieplaten. Zie figuur 4.

Voor de tijdelijke groutankers is er uiteindelijk gerekend met een axiale rekenbelasting van 196 kN/m (bovenste anker niveau) en 405 kN/m (onderste anker niveau). Hiervoor zijn zelfborende ankers toegepast met types 53/26 mm tot 85/48 mm (binnen/buiten diameter) met lengtes variërend van 26,5 tot 32m. De ankers op het bovenste anker niveau zijn hart op hart 2,8m en op het onderste niveau 3,5m uit elkaar geplaatst. Hiervoor is er een spreidingsgording van HEB600 en HEB700 gebruikt.

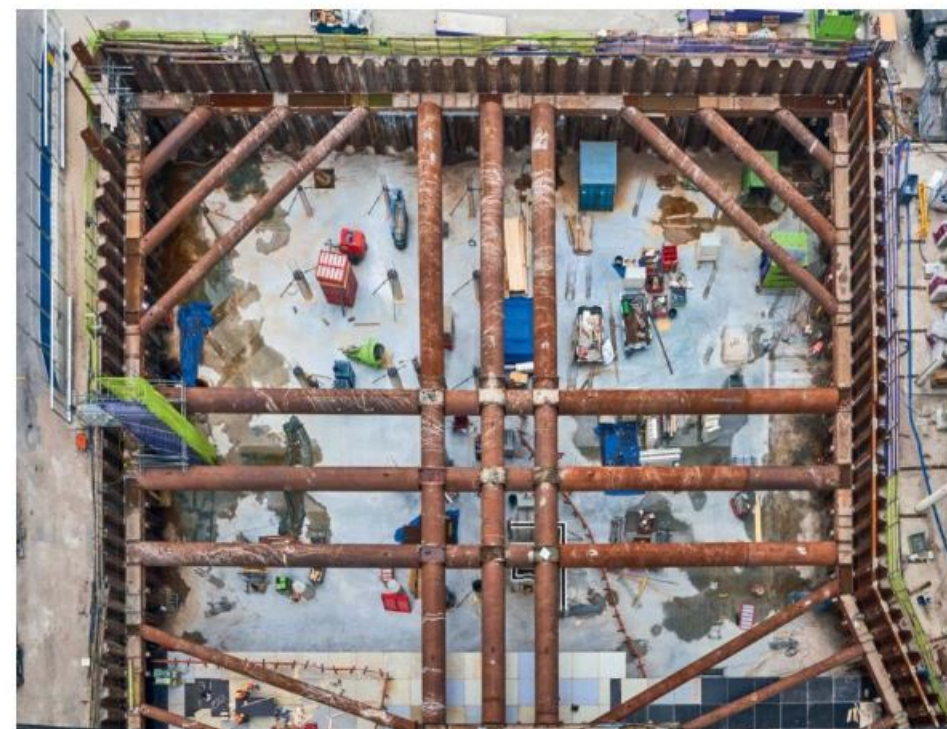
Figuur 6 - Kruisende stempelbuizen vanuit de lucht.

Een van de belangrijkste details van het stempelraam waren de kruisende stempelbuizen welke tussen toren B en de zuidzijde zijn geplaatst en de stempelbuizen van toren A naar de oostzijde. Dit waren de stempelbuizen met de grootste diameter, namelijk Ø1520mm en tevens de langste. De maximaal berekende drukbelasting per stempelbuis was bepaald op 5300 kN. Vanuit de uitvoering bestond tevens de wens om deze details te prefabriceren in onze eigen lashed, waar wij conform NEN 1090 tot EXC 3 produceren. Hiervoor is een detail ontworpen waarbij er in de doorgaande stempelbuis twee delen HEB 1000 zijn ingesneden.

Het detail is zodanig ontworpen dat alles prefab op de bouw aangeleverd kon worden. Zo zijn er extra verstevigingsschotjes en kopplaten aangebracht, zodat de buizen ertussen geprefabriceerd aangebracht konden worden. De langste stempelbuizen zijn in twee delen aangebracht. Hiervoor is een koppeling berekend bestaande uit kopplaten, welke aan elkaar gebout werden met 13 bouten M30.
